## **Анализ причин гибели рейса МН17 (малайзийского Boeing 777)**

### **1. Событие**

Самолет Boeing 777 авиакомпании Malaysia Airlines (Амстердам — Куала-Лумпур) вылетел из амстердамского аэропорта Схипхол в 10:14 UTC (14:14 МСК) и должен был прибыть в пункт назначения в 6:10 по местному времени (22:10 UTC/2:10 MSK).

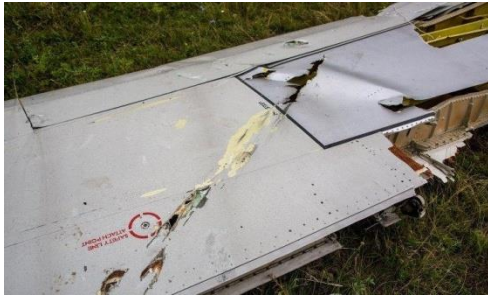
Фото 1. Фрагмент плоскости Boeing 777

Более полную картину причин гибели Boeing 777 может дать детальный анализ его обломков. При рассмотрении фотографий фрагментов самолета, представленных в Интернете, можно увидеть различные повреждения его обшивки – разрывы и разломы, отверстия с загибами на внешнюю и на внутреннюю стороны фюзеляжа, что говорит о мощном внешнем воздействии на самолет.

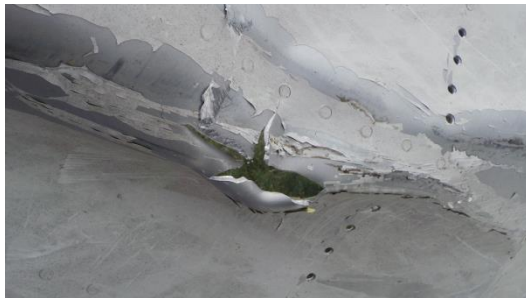
Фото 4. Фрагмент фюзеляжа Boeing 777

Обращают на себя внимание отверстия с загибами внутрь фюзеляжа, это отверстия округлой формы, как правило, сгруппированные. Такие отверстия могли быть образованы только круглыми в сечении металлическими элементами, возможно, стержнями или снарядами авиационной пушки. Возникает вопрос: кто и каким способом мог доставить к самолету такие элементы, и что они могли из себя представлять?

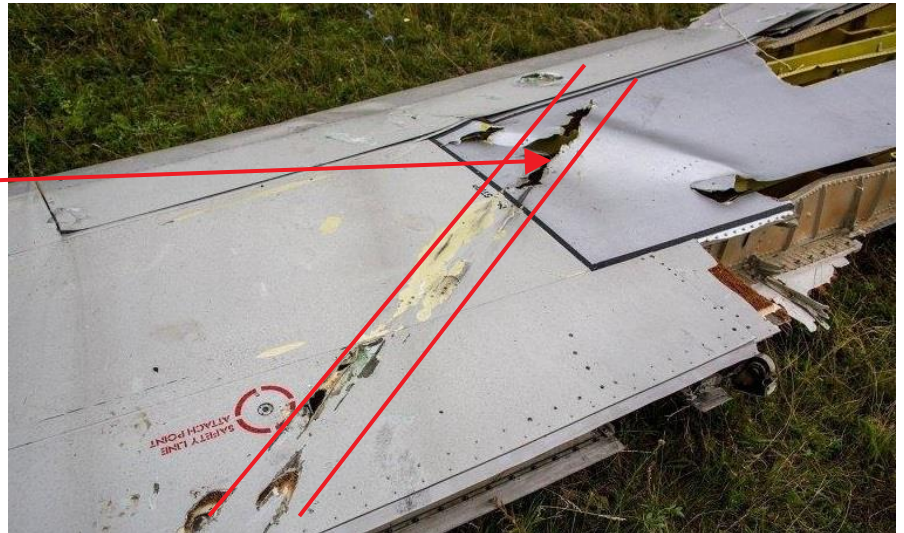
Фото 19. Повреждения плоскости Boeing 777

Логичнее будет предположить, что повреждения, представленные на фото 19, более характерны для снарядов авиационной пушки типа ГШ или СППУ.

Повреждения  
плоскости  
«Boeing 777»  
не характерны для  
поражающих  
элементов ЗУР ЗРК  
«Бук-М1»

Общая типология пробоин и их расположение свидетельствуют о том, что с наибольшей вероятностью Boeing 777 был обстрелян из авиационной пушки ГШ-2-30 или контейнера СППУ-22 с двухствольной 23-мм пушкой ГШ-23Л, прицеливание производилось в область кабины пилотов, при этом, снаряды, пробив насквозь кокпит, на вылете нанесли повреждения плоскости крыла (см. фото 20).

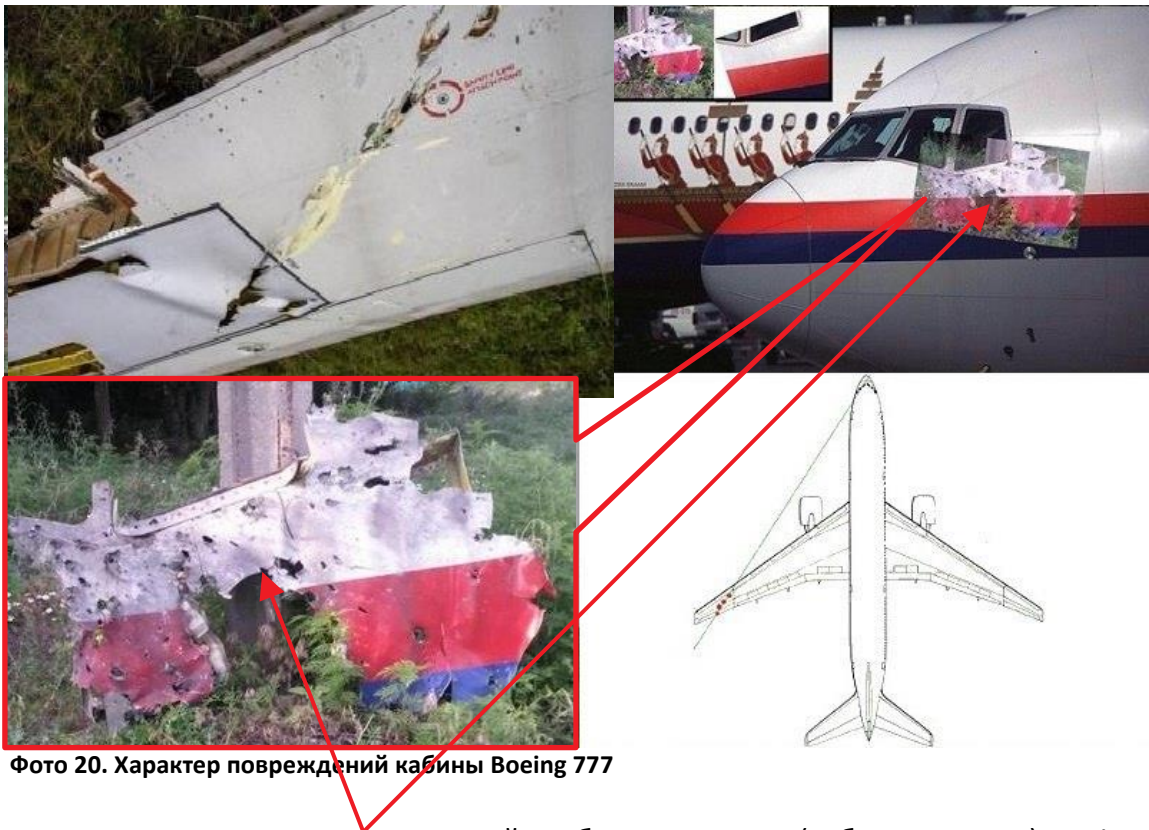
Фото 20. Характер повреждений кабины Boeing 777

Картина входных и выходных отверстий в области кокпита (кабина пилотов) Boeing 777 полностью соответствует прохождению на вылет снарядов калибра примерно 20—30 мм от пушечного вооружения военного самолета. Это подтверждает вторую версию гибели Boeing. Об этом же говорит и характер рассеивания пробоин по поверхности самолета. Края фрагмента фюзеляжа кабины пилотов с левой стороны завернуты от внутренней стороны к внешней, это указывает на значительные разрушения, которые произошли внутри кабины в результате динамического воздействия снарядов на ее правую сторону.

На обшивке видны характерные отверстия входа и некоторые точки выхода. Края отверстий согнуты внутрь, они намного меньше, имеют круглую форму. Выходные отверстия менее сформированы, их края рвутся наружу. Кроме того, видно, что выходные отверстия прорвали дважды алюминиевую обшивку и наклонили ее наружу. То есть,

поражающие элементы (по типу воздействия – снаряды авиационной пушки) пробили кабину пилотов навывлет. Открытые заклепки были также согнуты наружу.

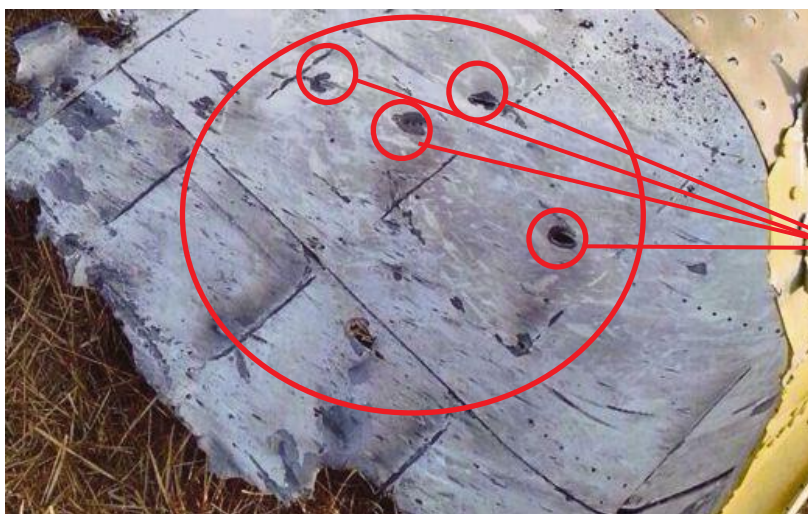
Фото 21. Характер повреждений обшивки Boeing 777

Обломок Boeing 777. Ясно видны поражения обшивки – входные отверстия, нанесенные 30-мм пушкой. Отчетливо видны загибы внутрь обшивки, характерные для попаданий снарядов.

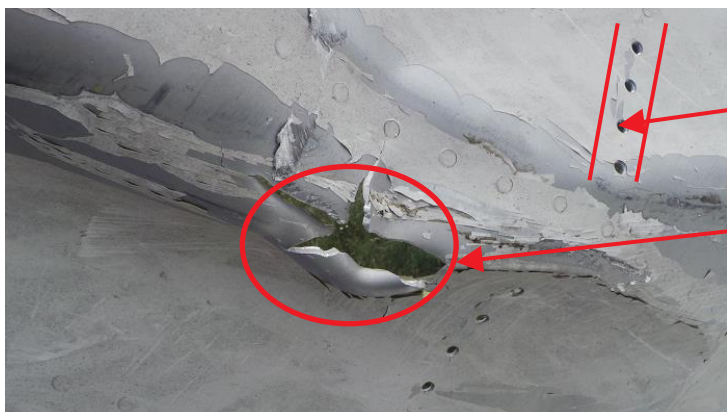
Фото 22. Характер повреждений обшивки Boeing 777

Обломок Boeing 777. Вылетевшие заклепки.

Разрыв фюзеляжа краями наружу от внутреннего динамического удара, причиной которого являлся либо взрыв внутри самолета, либо резкий перепад внутреннего давления на большой высоте
